En busca del cauce correcto

La rehabilitación del Acueducto de la ciudad de Holguín recupera la integralidad. Más de 106 000 habitantes beneficiados por las nuevas redes

GERMÁN VELOZ PLACENCIA

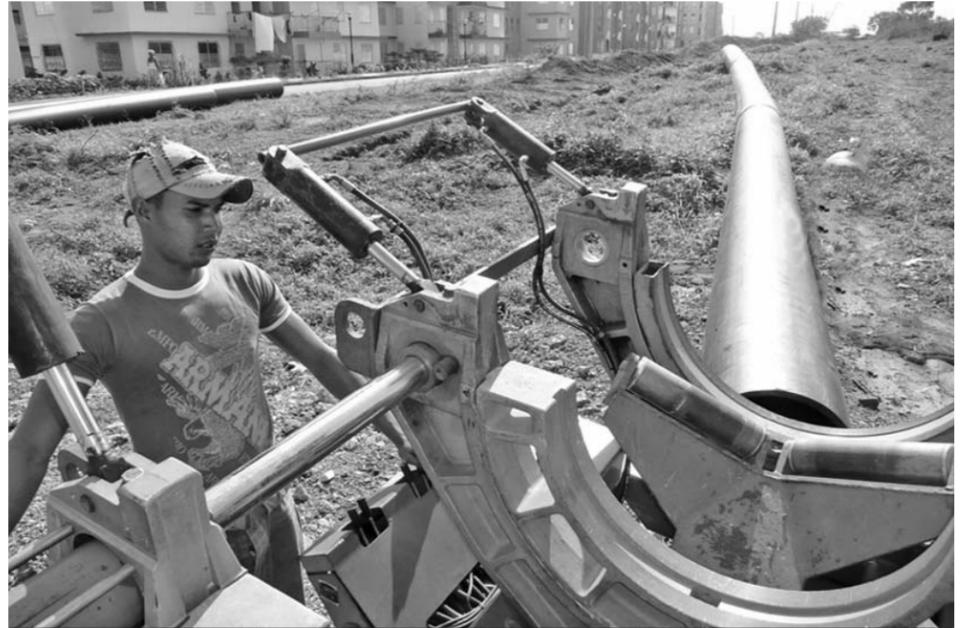
Al 85 % de lo programado para el acueducto debe llegar el próximo año el plan de construcción de conductoras. FOTOS DEL AUTOR

En julio, añade, comenzó la construcción de dos muy importantes. Una, con 500 milímetros de diámetro y cerca de siete kilómetros de extensión, unirá dos plantas potabilizadoras con el objetivo de dar mayor seguridad a la zona norte, la más populosa de la ciudad, a la que garantizarán 200 litros por segundo. La otra, de 4,8 kilómetros (y 630 milímetros de diámetro) llevará más agua hacia la zona sur.

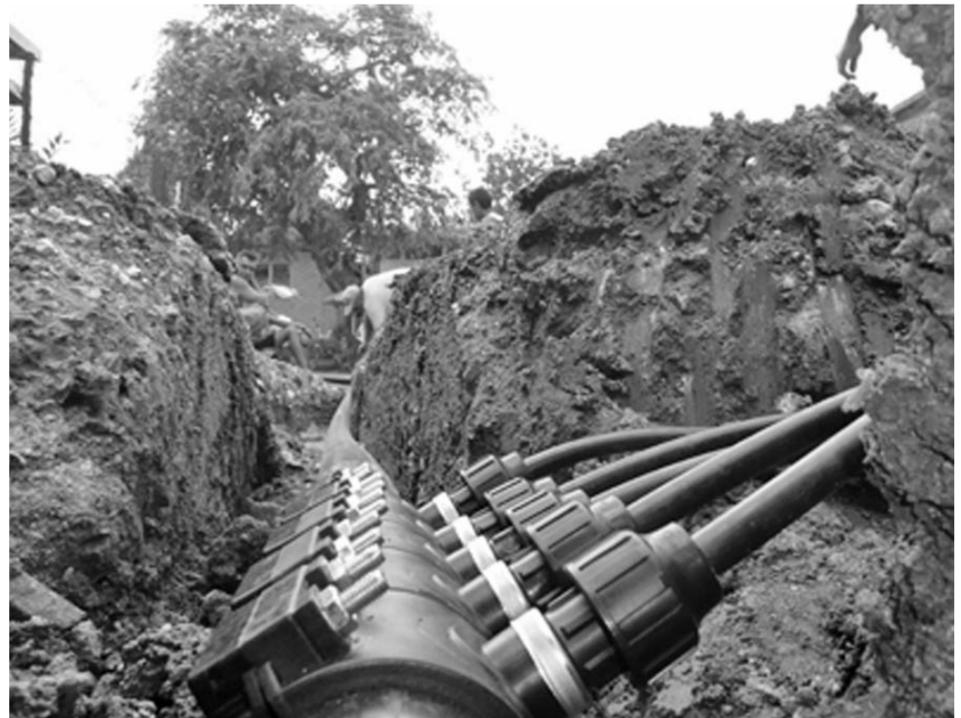
La adquisición de piezas con mayor calidad y su correcta instalación evitan salideros en las nuevas redes.

Tampoco el agua brota en las partes donde se unen abrazaderas y tuberías, como ocurrió varias veces al inicio de la rehabilitación de redes en el 2007. De acuerdo con Jesús Hernández Hernández, jefe de brigada, tiene que ver con la adquisición de elementos plásticos de mayor calidad, así como al uso del mortero fluido (mezcla de cemento) y material producto de la excavación) para

rellenar las zanjas donde reposan las tuberías, lo que mejora la compactación".
