# Un salvavidas para la playa de La Pasada y el Tibaracón del Miel

## TAMBIÉN PELIGRA EL TIBARACÓN DEL MIEL

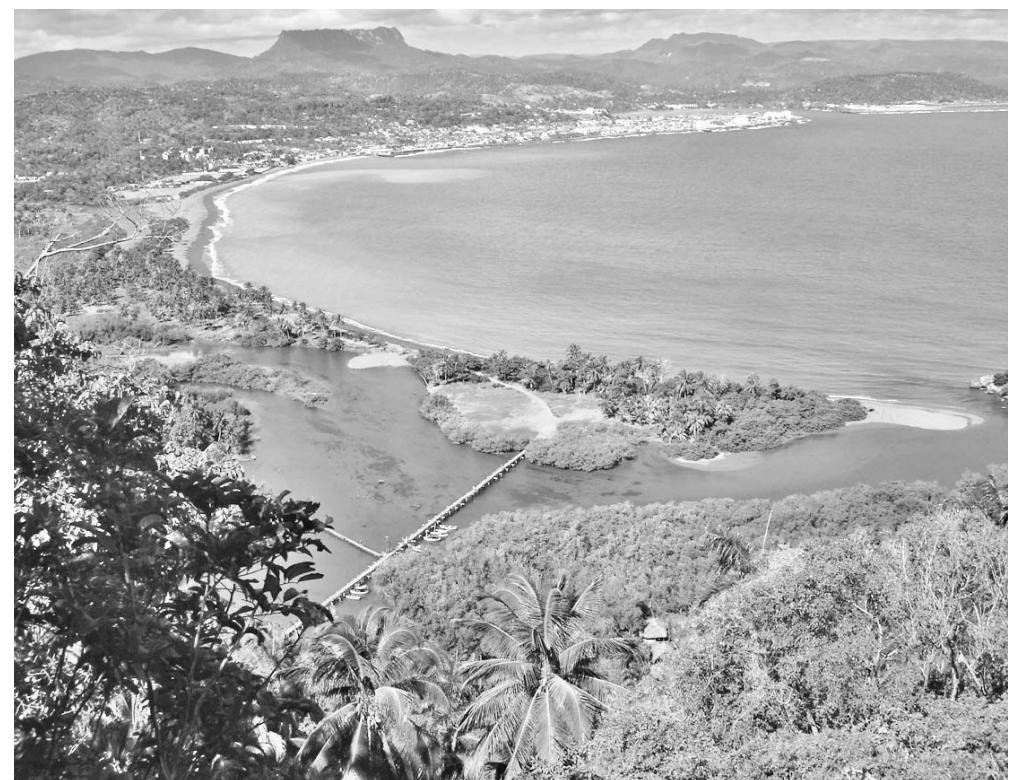
Pues bien, el extremo este de ese tibaracón corre el riesgo de desaparecer por el debilitamiento de su sección transversal (ancho), provocado por la acción combinada del mar y las crecientes del río Miel, junto a la mano irresponsable del hombre, que continúa deforestando ese ecosistema fluviomarino.

Tibaracón del río Miel. Obsérvese, al centro de la imagen, el estrechamiento de la sección transversal (ancho) de ese accidente geográfico típico de Baracoa. FOTOS DEL AUTOR

Para impedir el indeseado acontecimiento se precisa de una intervención urgente multisectorial y de los componentes económico-sociales del entorno, que mitigue el peligro, el riesgo y la vulnerabilidad del delta lineal, acción que bien pudiera comenzar por la restauración con uva caleta, coco y almendro, por citar algunas plantas fijadoras del suelo y resistentes a los embates del mar y las avenidas del Miel.

La desaparición de esa parte del tibaracón, alertan los especialistas, originaría cambios en la dinámica costera de la zona, con la consiguiente invasión del mar hacia tierra firme y la salinización del suelo y las aguas del río Miel.

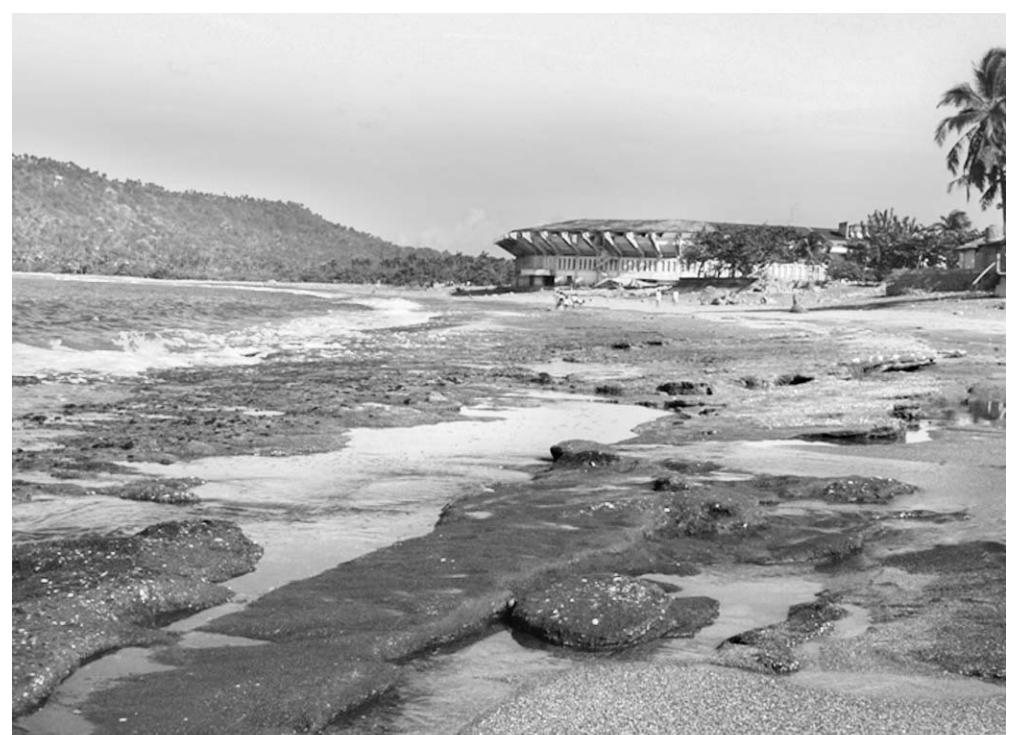
Esa área de baño, sin embargo, es presa acelerada de la erosión, causada por el aumento del nivel del mar y las prácticas incorrectas del hombre como la edificación de obras sobre la cresta de la duna y la extracción furtiva de arena para fines disímiles.

La aparición del afloramiento rocoso en la playa de La Pasada comenzó hace unos 20 años y continúa en ascenso, de tal modo que de los 2 000 metros lineales con que cuenta ese accidente geográfico, ya más de 300 están afectados severamente y en unos 800 es visible por momentos el fenómeno, asegura a **Granma** el máster Ricardo Suárez Bustamante, delegado del Centro de Investigación, Tecnología y Medio Ambiente (CITMA) en Baracoa.

No sucede lo mismo con la extracción ilícita de arena que sí continúa manifestándose ampliamente. Cálculos prudentes estiman en unos 10 metros cúbicos la cantidad extraída diariamente de la playa de La Pasada en diferentes medios de transporte: carretas tiradas por tractores, jeeps, bicitaxis y bicicletas, entre otros, al amparo de la pobre o nula actuación para evitarlo de los organismos competentes, en especial de sus cuerpos de inspección o supervisión.

Más de 300 metros lineales de la playa de La Pasada están afectados por afloramiento rocoso pronunciado.

El objetivo fue buscar la debida integración de todas las fuerzas que deben accionar en el rescate y preservación del frágil ecosistema, partiendo de poner fin a la extracción furtiva de arena, expresó Wilker Rodríguez Noa, vicepresidente del Consejo de Administración Municipal.
