## REPARACIÓN DEL PUENTE DE BACUNAYAGUA

# Prioridad a una maravilla

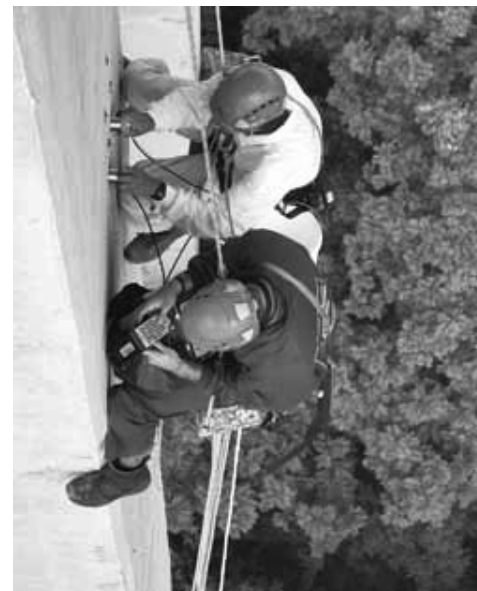
Desde 1976 no se realiza una reparación capital.

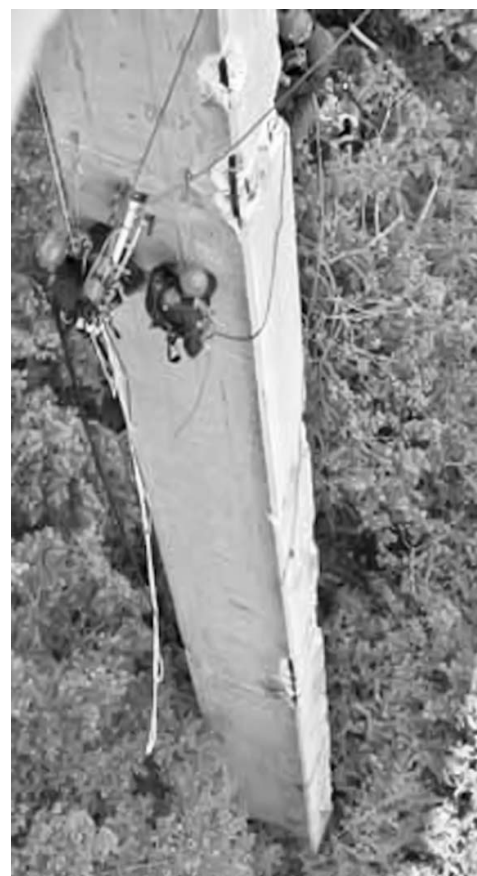
El uso de medios para la seguridad personal de los trabajadores es vital.

Los reparadores, dijo, utilizan mayas contra caídas, así como instalan plataformas de trabajo con pasadores de seguridad que evitan la absorción del viento. También usan otros medios de

seguridad personal como las llamadas cuerdas de vida, guantes, cascos de protección y por supuesto el arnés, acotó Piedad Farías, directora de Desarrollo de la ECME, quien abundó que para estos trabajos se cumplen todas las normas de seguridad. "Incluso los andamios que se utilizan destacan entre los más seguros de los que existen en el país".
