# El Teatro Heredia recobrará su esplendor

## En la recuperación de las afectaciones causadas por Sandy sobresale el montaje de una nueva cubierta a dos aguas

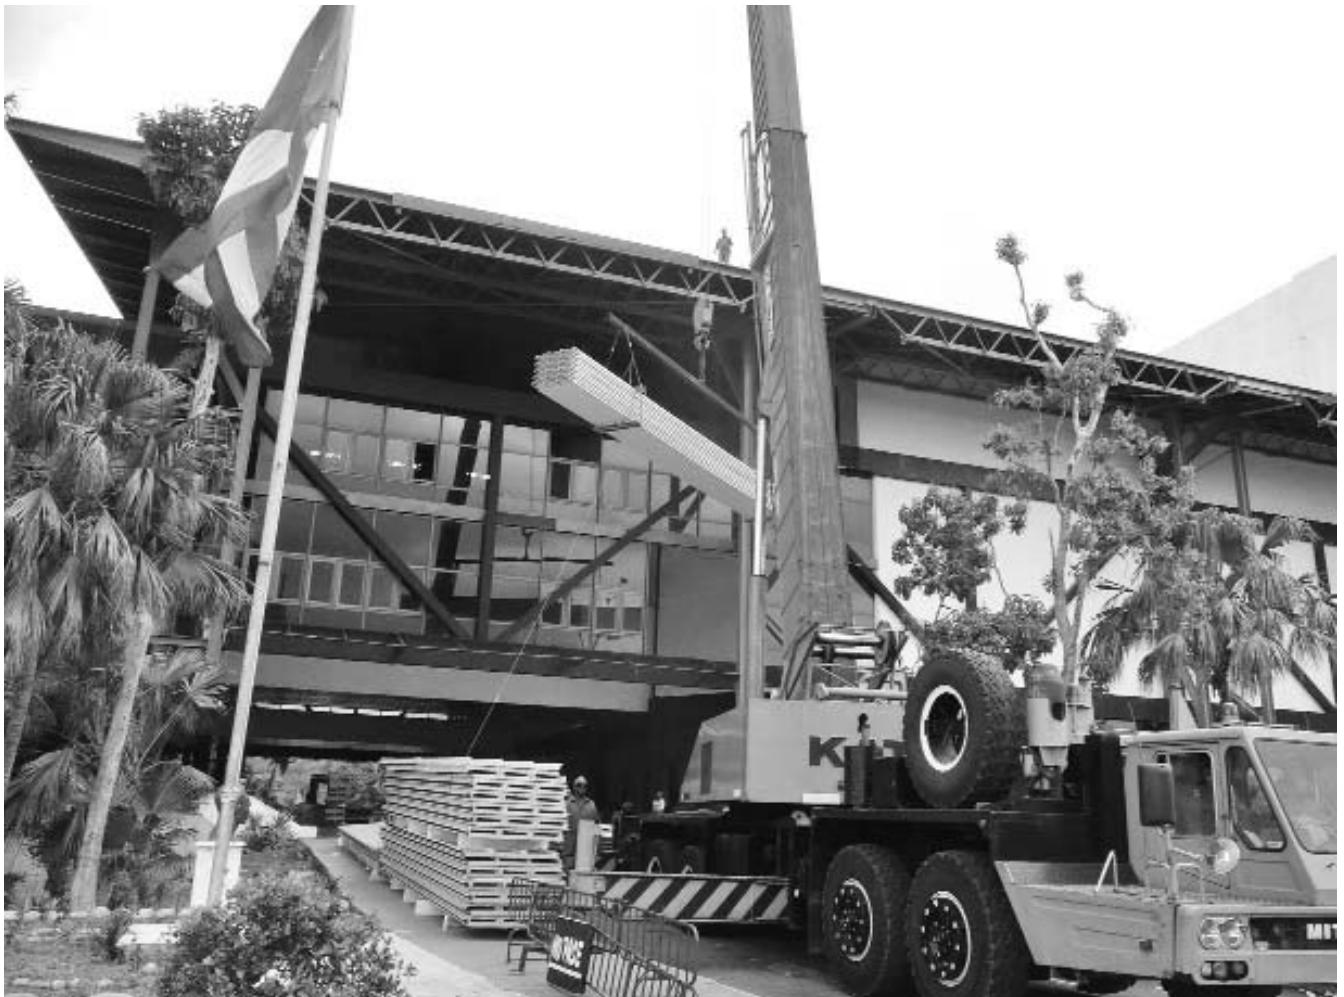
El izaje de las tejas con grúas supone un máximo cuidado. FOTOS DEL AUTOR

“Se trata de un trabajo muy complejo y a la vez delicado —refiere—, porque tenemos que colocar con el máximo de seguridad y bajo el intenso calor de los rayos del sol sobre la cubierta metálica, 525 tejas de más de 11 metros de largo y uno de ancho, cuyo peso supera los cien kilogramos.

“Hasta el momento tenemos montadas 152 tejas, que tras el izaje mediante grúas imponen la más cuidadosa manipulación a 24 metros de altura. Por medidas de seguridad debemos esperar primero que el sol seque el rocío de esta superficie resbaladiza, no podemos maniobrar bajo la lluvia ni sometidos a fuertes vientos.

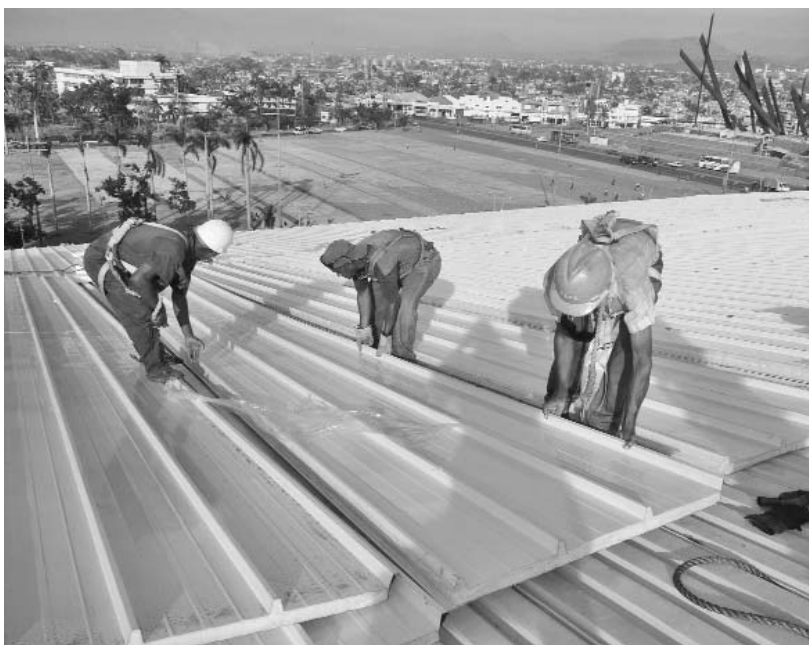
Un total de 525 tejas *sandwich*, de más de cien kilogramos de peso cada una, requiere el nuevo techo del Heredia.

“Lo más difícil de todo —asegura—, es la reparación del techo que estaba conformado por tejas *sandwich* de tecnología mexicana, compuestas por una base de tejas grecadas sobre las cuales como aislamiento térmico y acústico se colocaba una panela de poliuretano de diez centímetros de espesor, cubierta finalmente por láminas metálicas remachadas a los *puzzles*.

“Esa tecnología ya no existe —agrega—, pero contamos con una fábrica más moderna instalada en La Habana que ya nos entregó las tejas necesarias, también del tipo *sandwich* con todos los requerimientos, y cuya demora en el inicio de la colocación estuvo dada por la importación de los tornillos y el herramental especializado”.
